令和元年（2019）台風第19号

大雨洪水災害対応の記録

社会福祉法人 光仁会 富竹の里

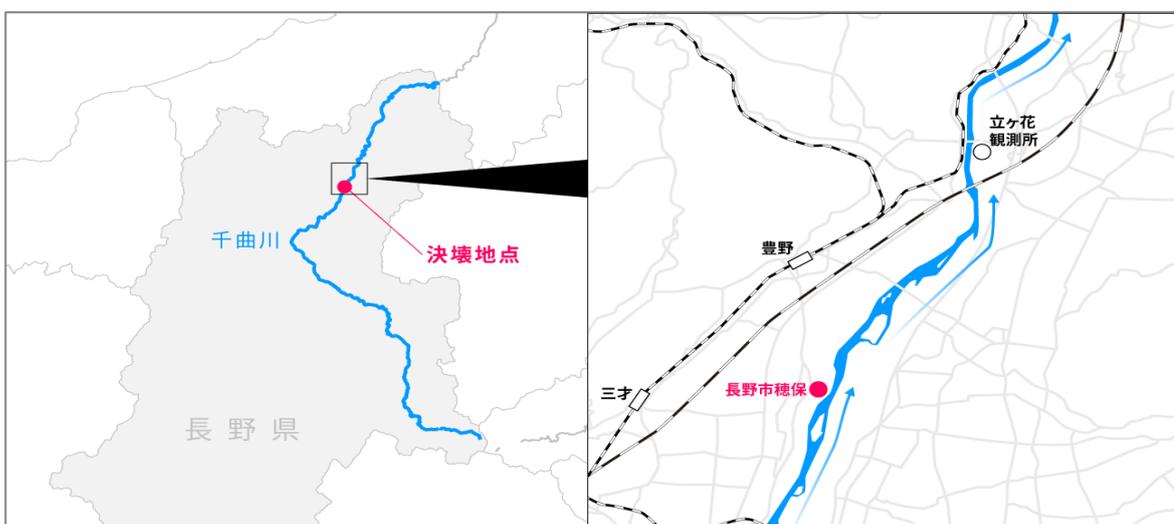
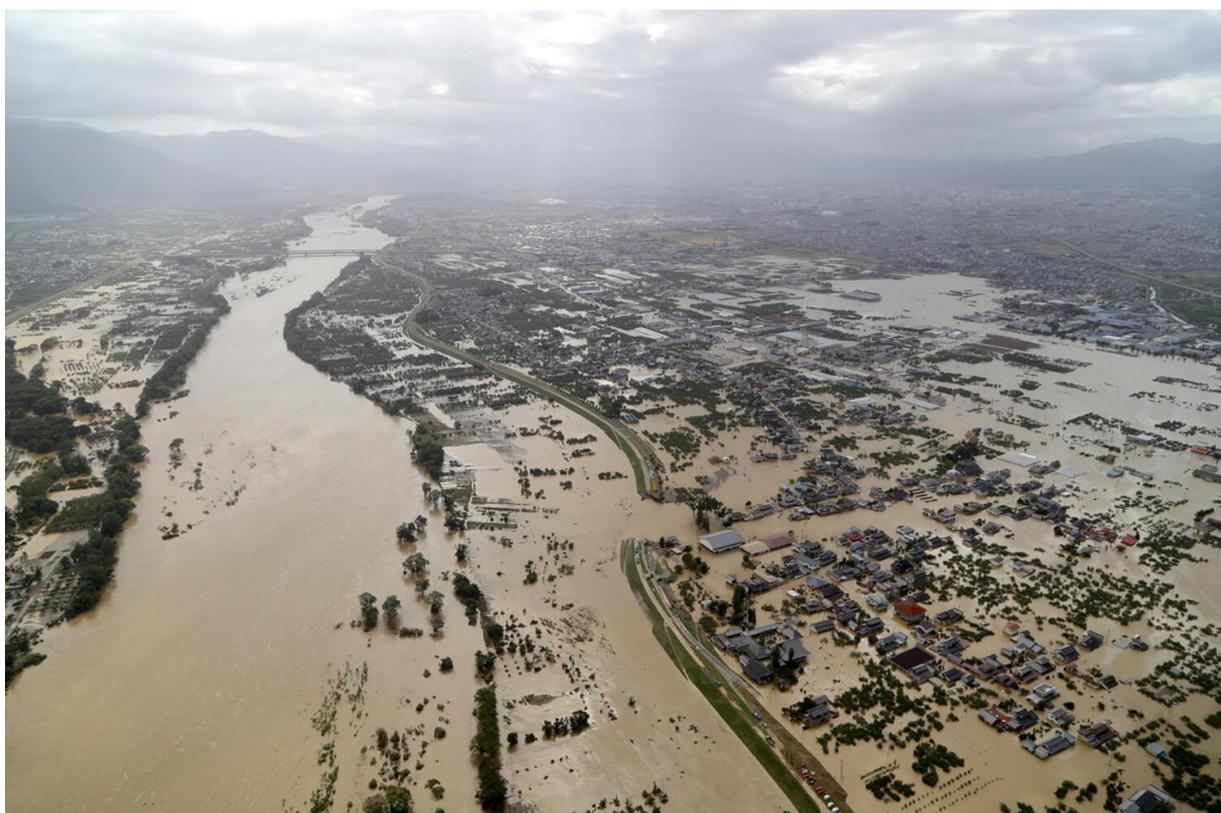
2 堤防決壊

千曲川は長野市穂保の堤防が70m決壊しました。あふれ出た濁流が住宅や田畑に流れ込みました。

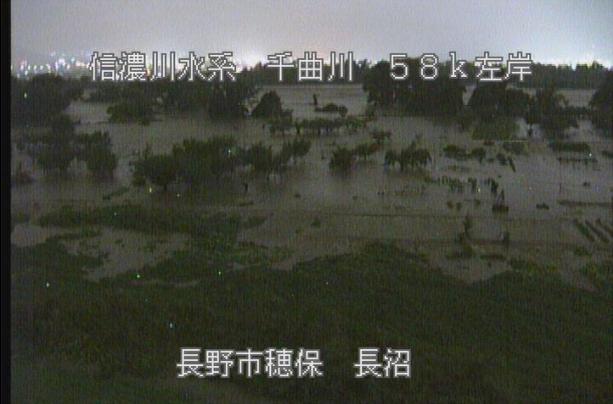
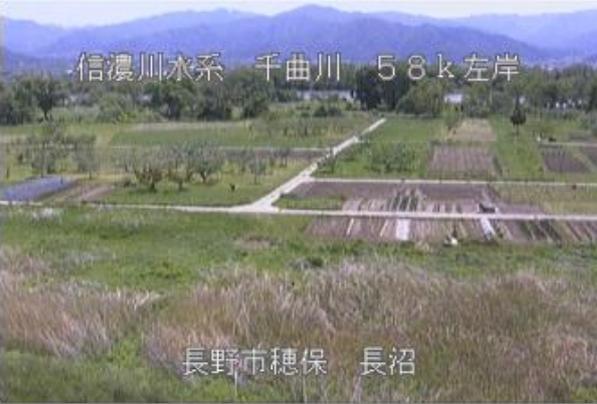
| 災害時 | 平常時 |
|---|---|
| <p>信濃川水系 千曲川 58k 左岸</p> <p>長野市穂保 長沼</p> <p>10/12 21:00</p> | <p>信濃川水系 千曲川 58k 左岸</p> <p>長野市穂保 長沼</p> |

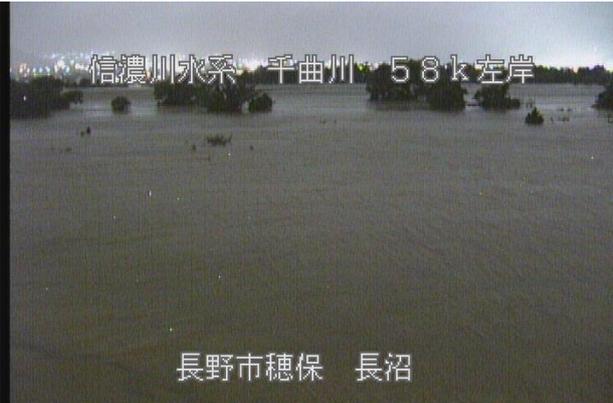
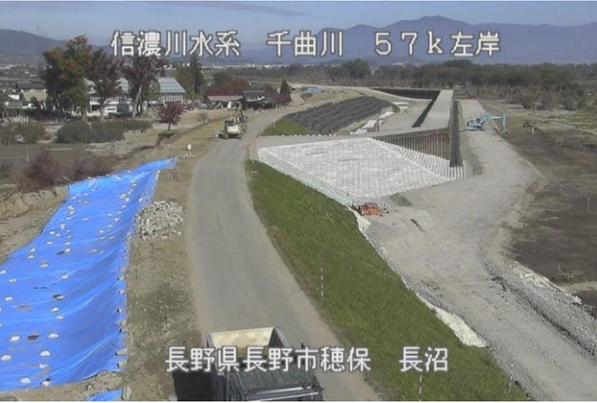
| 災害時 | 平常時 |
|---|---|
| <p>信濃川水系 千曲川 58k 左岸</p> <p>長野市穂保 長沼</p> <p>10/13 00:00</p> | <p>信濃川水系 千曲川 57k 左岸</p> <p>長野県長野市穂保 長沼</p> <p>仮堤防の補強工事が完了</p> |

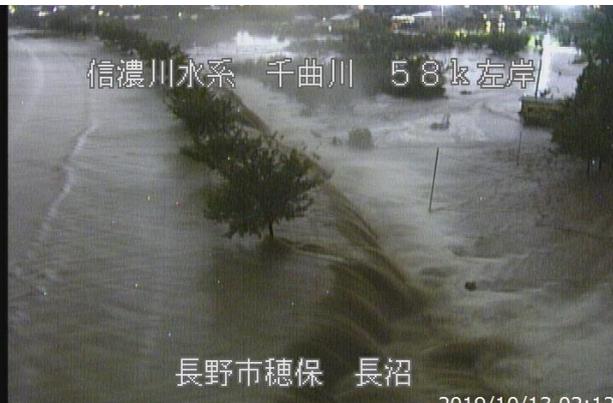
| 災害時 | 平常時 |
|---|---|
| <p>信濃川水系 千曲川 58k 左岸</p> <p>長野市穂保 長沼</p> <p>2019/10/13 02:12</p> <p>国土交通省北陸地方整備局によると、10月13日午前2時ごろ、長野市穂保地区の千曲川の水位が上がり、堤防が崩れ始めました。そして朝方にかけて、堤防が決壊しました。</p> | <p>決壊した場所に土を盛って元の高さまで仮設の堤防をつくりましたが、今後、強度をあげた本格的な堤防をつくるため、川の中に鉄の柵を設置する工事を行い、10月30日の朝完成しました。鉄の柵は二重で、間には砂利が詰められていて、川底11メートルの深さまで鉄板を打ち込んで、川の強い流れにも耐えられるようになっています。</p> |

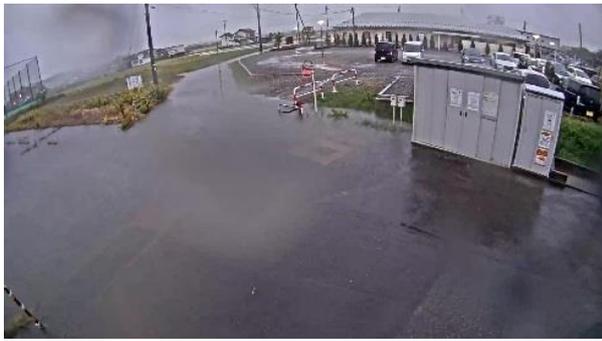
10/12 17:00 富竹の里入口用水氾濫

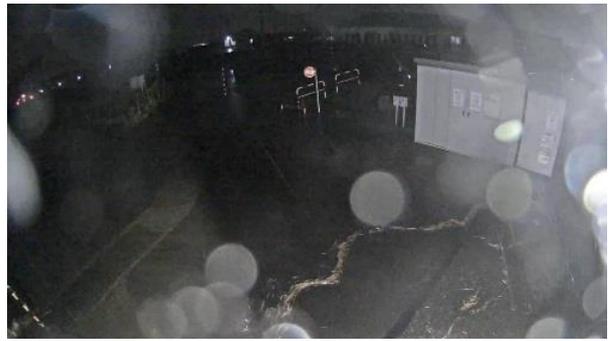
10/13 01:00 富竹の里入口（浸水深約20~30cm）

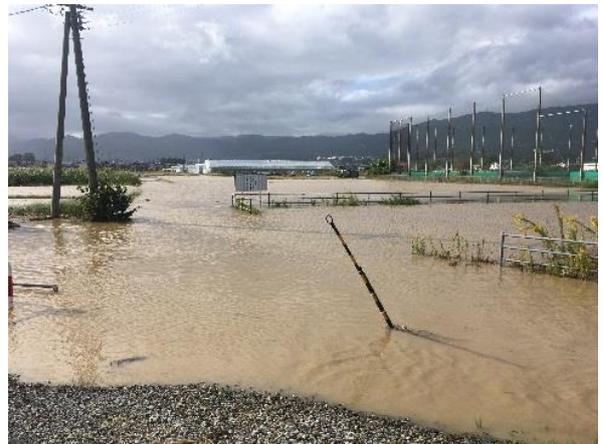
10/13 14:00 富竹の里入口（浸水深約30~70cm）

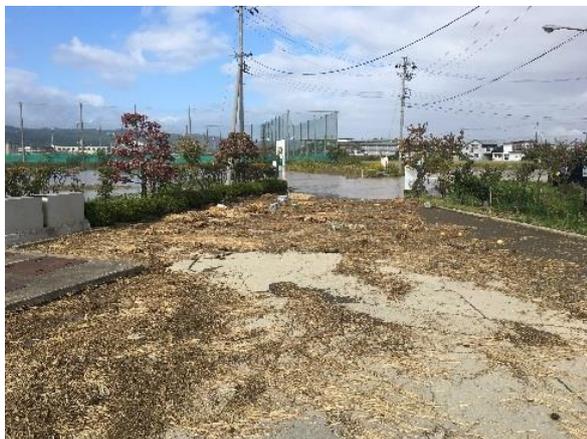
10/13 14:02 富竹の里入口漂着物①

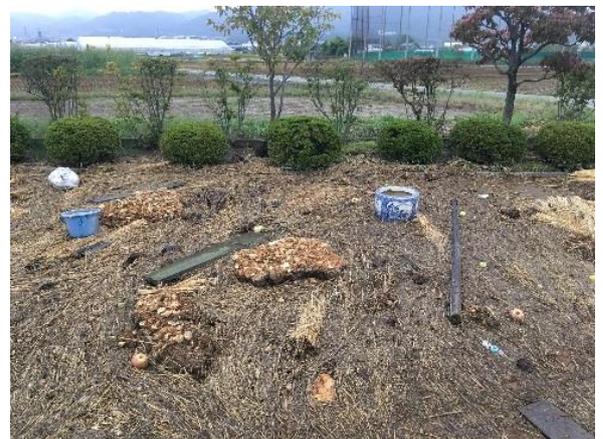
10/14 06:14 富竹の里入口漂着物②

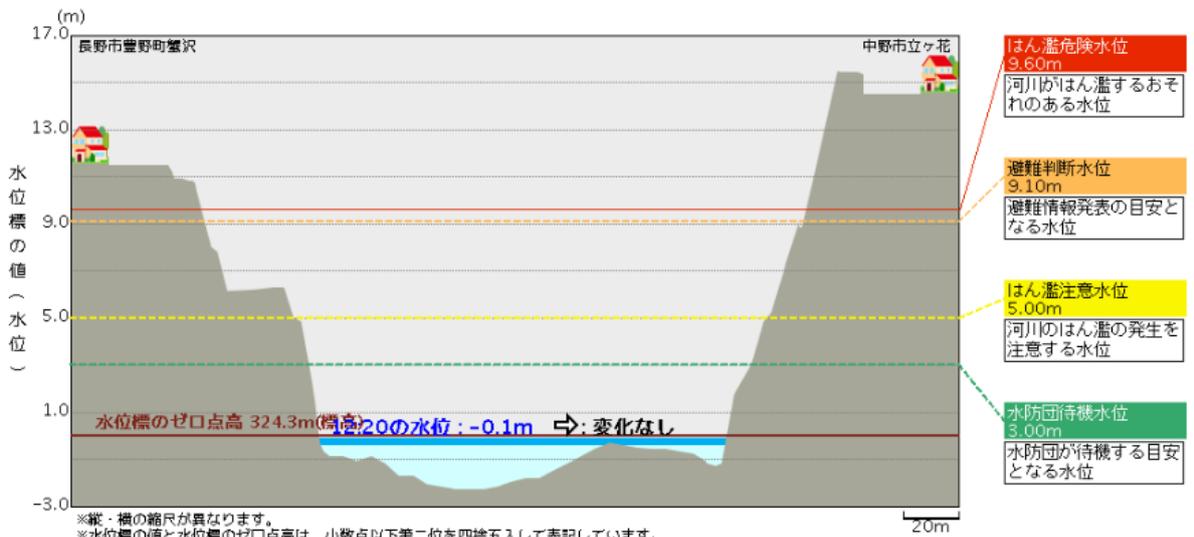
水位観測所付近の川の断面図

水位に「水位標のゼロ点高」を加えると水面の標高になります。

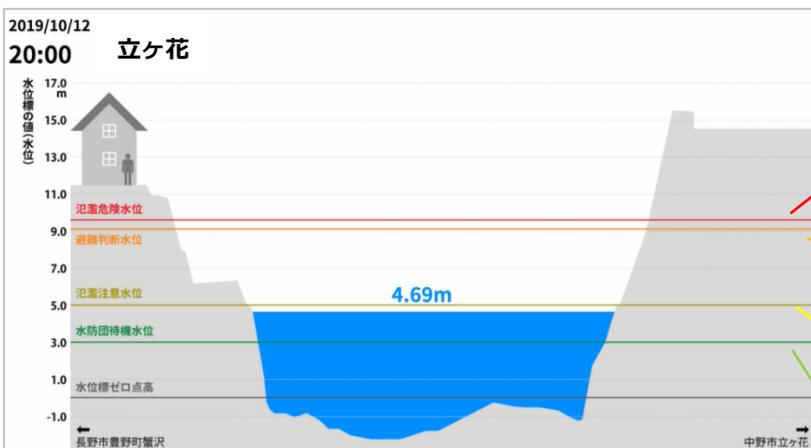
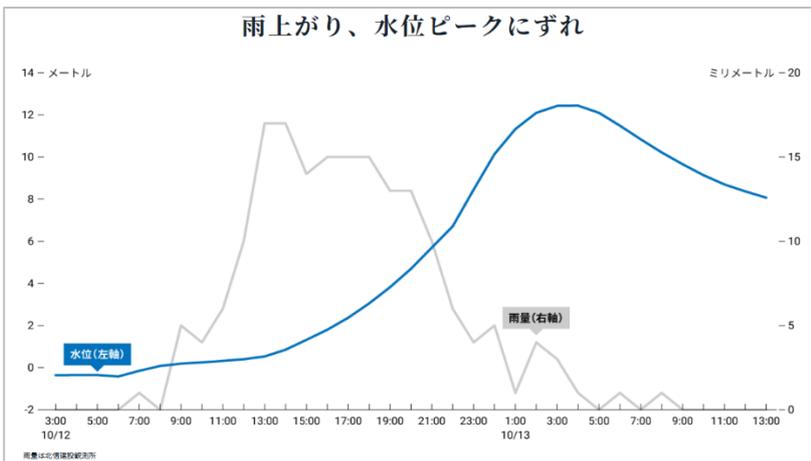
氾濫危険水位 9.60m
レベル4

避難判断水位 9.10m
レベル3

氾濫注意水位 5.00m
レベル2

水防団待機水位 3.00m
レベル1

決壊地点から約6km下流にある中野市立ヶ花の時刻水位

中野市立ケ花の水位は、急激な上昇が確認されていました。20時の時点で4.69m。

富竹の里入口付近も浸水深が約20cmを超え、車での避難が困難となる可能性が非常に高まりましたので、20時避難を決断しました。

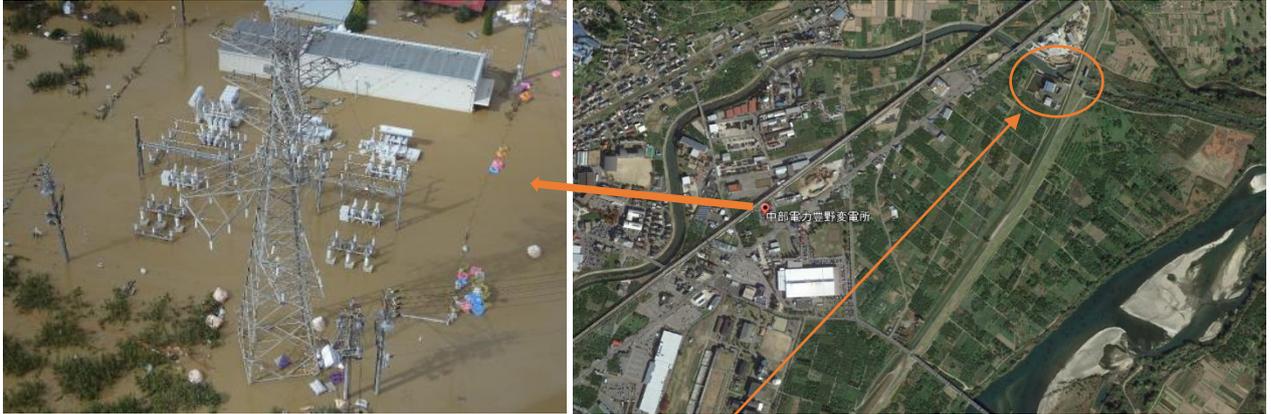
中部電力豊野変電所が水没し、10月13日（日）午前6時23分に停電が発生。富竹の里や避難場所である「いつわ苑」の電気設備機能はすべて停止しました。

また、浅川排水機場などでは、浸水により排水ポンプが故障し、内水氾濫が起きる可能性が高まりました。

最大 170cm の浸水被害を受けた。
中部電力豊野変電所（長野市豊野町浅野）

浅川排水機場（小布施町吉島）
浸水により第1・2ポンプが稼働不可となった。

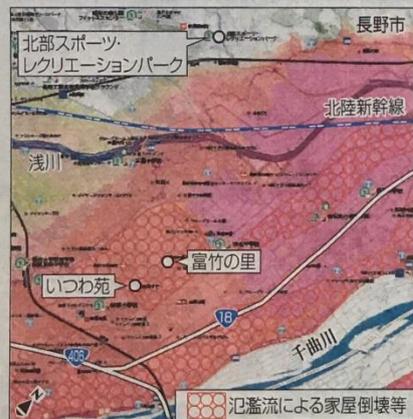
※赤色等は浸水想定区域。長野市洪水ハザードマップから作成
